Besondere Herausforderungen beim Bau eines Logistik-Zentrums auf einer Bergehalde in der Emscher-Zone

Dipl.-Ing. Peter Priggert, CDM Consult GmbH, Bochum
Dipl.-Ing. Adriano Rizza, IKEA Verwaltungs-GmbH, Hofheim-Wallau

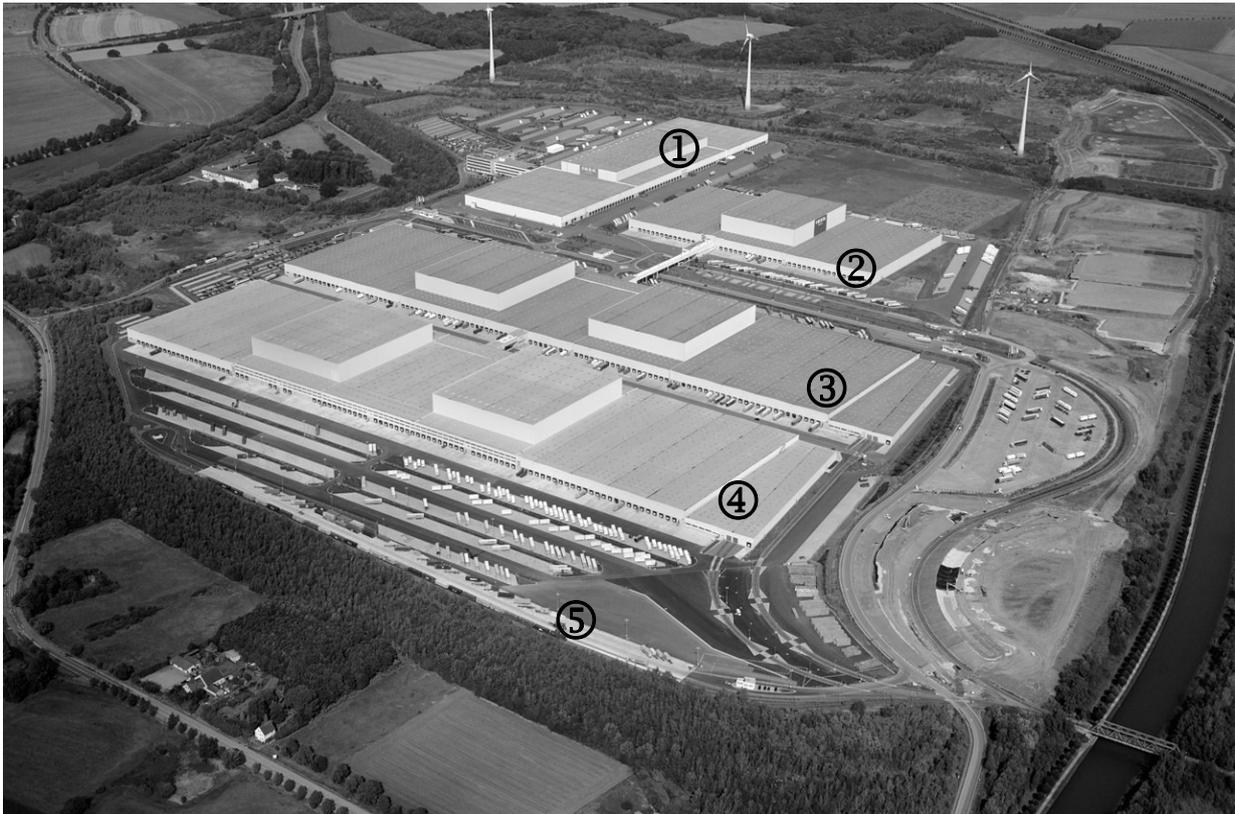
Abbildung 1: Überblick über die Gebäude ① = CDC (2001/2002), ② = ADO 1 (2006/2007), ③ = ELF 1 (2006/2007), ④ = ELF 2 (2008/2009), ⑤ = Containerumschlag. An den Bildrändern sind die Emscher (links oben) und der Dortmund-Ems-Kanal (rechts) zu erkennen. Links unten verläuft die Ellinghauser Straße.

Das Luftbild der Abbildung 1 zeigt einen Überblick (Blickrichtung Nordwest) über die bauliche Situation im Jahre 2009.

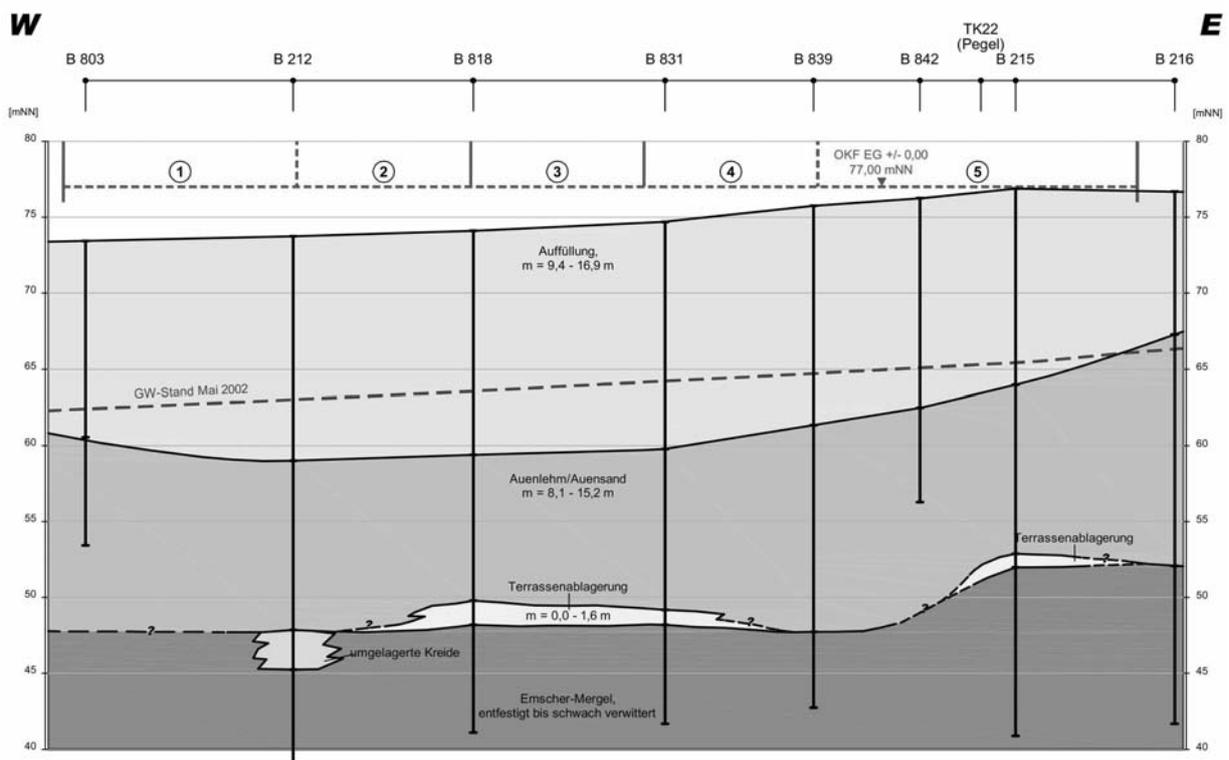
Abbildung 2: Schematisierter Baugrundaufbau (West-Ost) im Bereich ELF 2

Abbildung 2 gibt einen schematischen Überblick über den vorhandenen Baugrundaufbau.

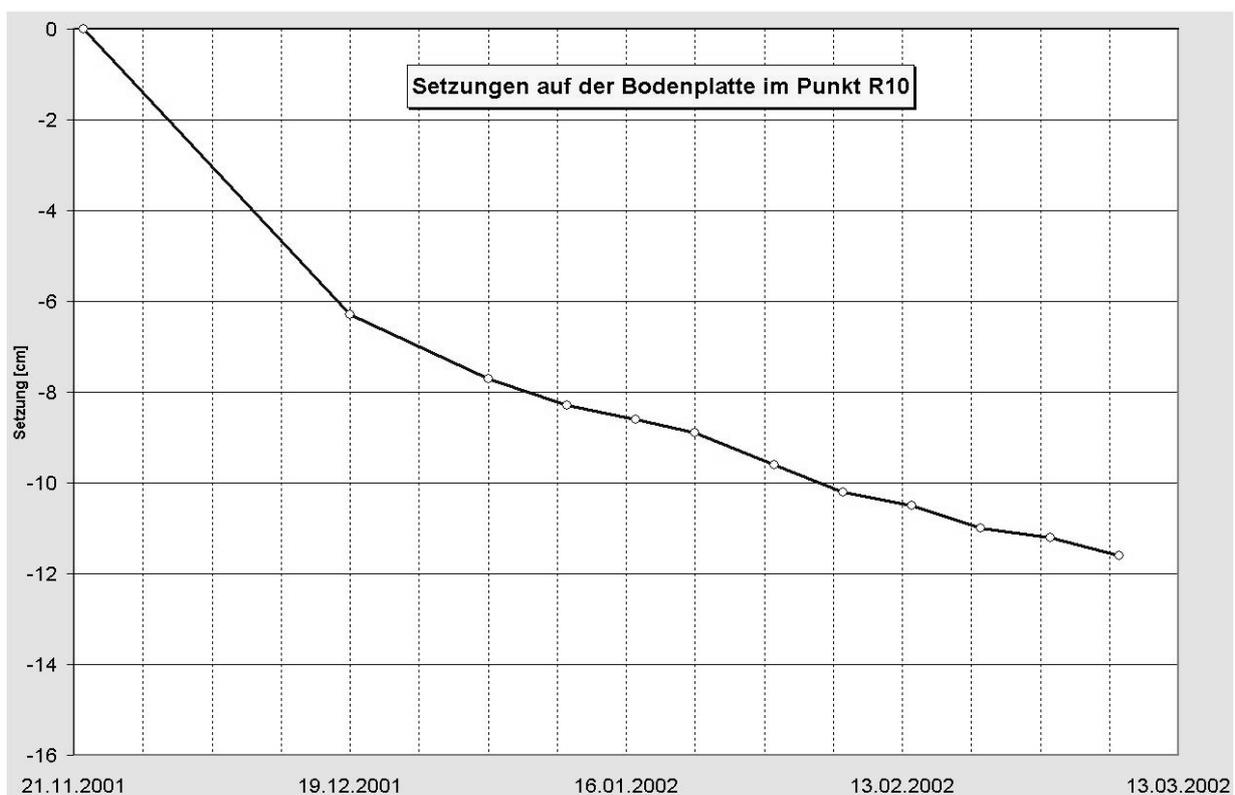
Abbildung 3: Beispielhafte Setzungsentwicklung eines Messpunktes im Hochregallager nach ca. 4 Monaten mit einer Last von ca. 40 bis 50 % der Endlast

Die bis zu diesem Zeitpunkt aufgebrauchte Flächenlast lag bei $< 50\%$ der später erwarteten Last. Die durch erhöhte Setzungen beeinflusste Fläche im HRL lag bei ca. 10.000 m^2 . Abbildung 3 zeigt die Setzungsentwicklung eines Messpunktes im Hochregallager bis März 2002.

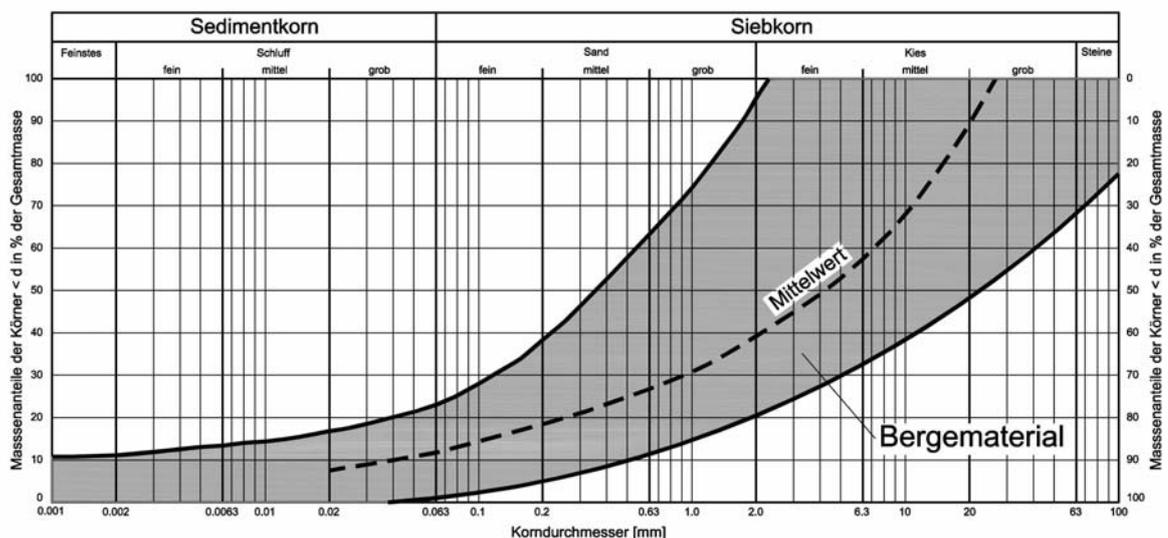
Abbildung 4: Körnungsband des Bergematerials

- Das Bergematerial bestand erwartungsgemäß aus verwittertem Ton-/Schluff- und Sandstein mit einem jedoch vergleichsweise geringen Wassergehalt von i.M. $5,0\%$; der Kiesanteil lag zwischen 5 und 77% , i.M. um 58% (siehe Abb. 4)

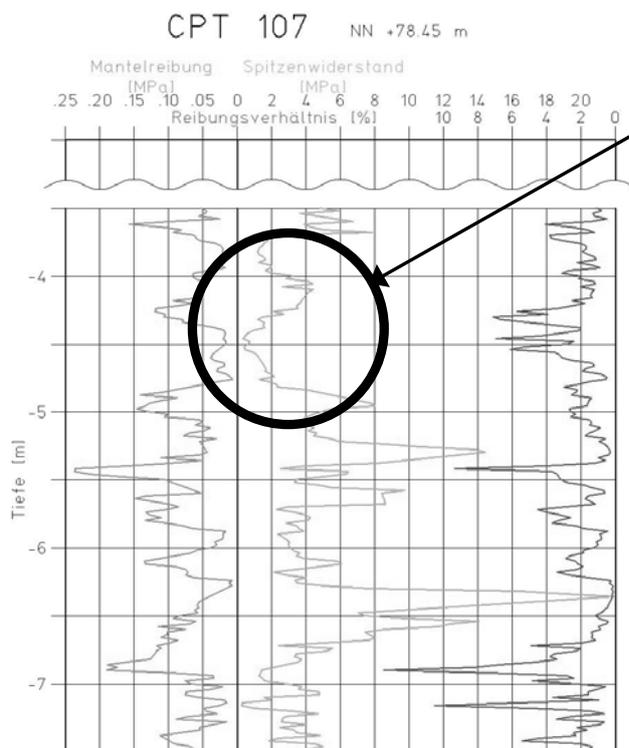
ca. 0,5 m sehr lockere Lagerung,
ca. 0,2 m mit $q_c \leq 0,5 \text{ MN/m}^2$

Abbildung 5: Drucksondiererergebnisse (Auswahl)

- Die Kohleanteile lagen bei ca. 11,0 %
- Die Lagerung war als locker bis sehr locker zu bezeichnen (der Anteil an sehr lockerer Lagerung $q_c \leq 2,5 \text{ MN/m}^2$ lag zwischen 4,0 und 27,5 % je Sondieransatzpunkt); s. Abb. 5.
- Teilweise waren in Schürfen Grobanteile mit großen Porenräumen erkennbar, die Haufwerke zeigten Anteile an Steinen und Blöcken (siehe Abb. 6).
- Im Laborversuch bei Einbau mit lockerster Lagerung ergaben sich Steifemoduln von $E_s = 1$ bis 3 MN/m^2 .
- Eine Rückrechnung über die gemessenen Setzungen führte zu Steifemoduln im Bergematerial von 3 bis 6 MN/m^2 im Bereich der größten Setzungen.

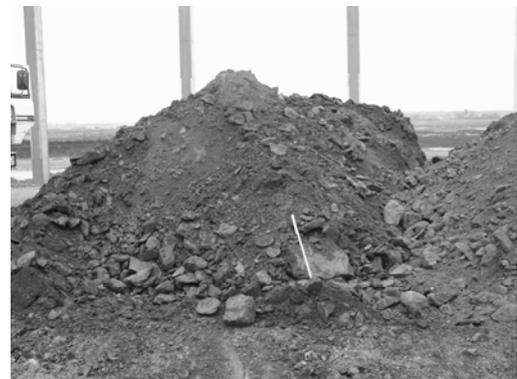
Abbildung 6: Haufwerk Bergematerial

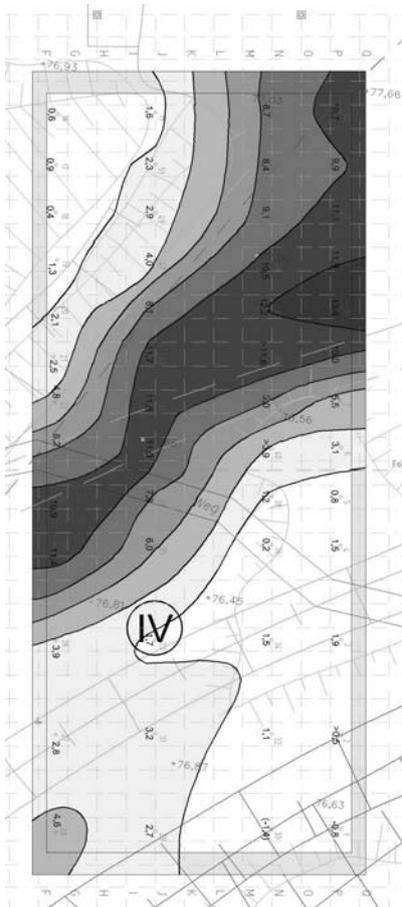
Abb. 7: Ausbildung der Setzungsmulde im Hochregallager

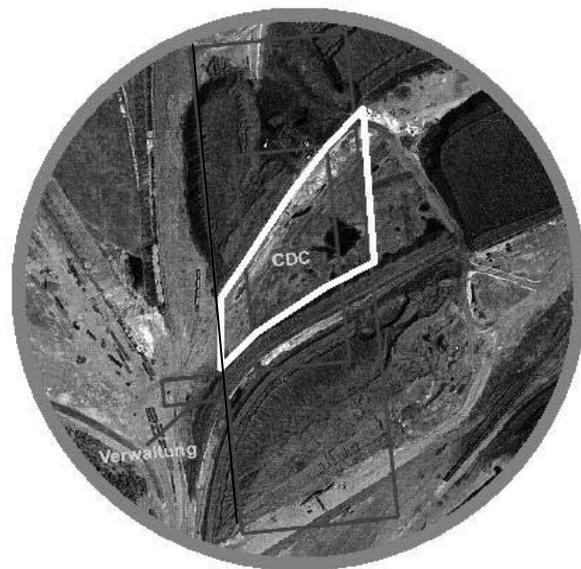
Abb.8: „Haldenfreie Zone“ anhand Luftbild

Messbolzen ergeben (siehe Abb. 8). Nennenswerte Setzungen bzw. Setzungsraten traten nahezu ausschließlich in Bereichen auf, in denen auf den Luftbildern keine Kohlehalden festgestellt werden konnten (siehe Abb. 7). Gleichzeitig lagen die in den erkanntermaßen überschütteten Bereichen gemessenen Setzungen generell auf geringem Niveau.

Die festgestellte „Setzungsmulde“ resultierte nach Auswertung der für verschiedene Zeitpunkte vorliegenden Luftbilder aus den nur temporär und nicht flächendeckend vorhandenen Kohlehalden, die bereichsweise zu einer Verdichtung des Untergrundes und somit zu einer Vorwegnahme von Setzungen geführt hatten. Im Bereich der nachgewiesenen Setzungsmulde

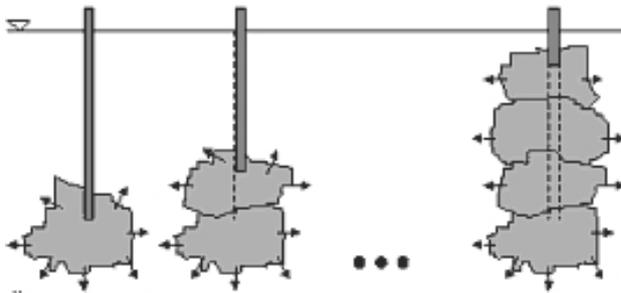
Abbildung 9: schematische Darstellung „Compaction Grouting“

Bei der Baugrundverbesserung mittels Compaction Grouting wird ein Injektionsrohr durch Einrütteln oder, wie im vorliegenden Fall, über eine Bohrung in den Untergrund bis auf Endtiefe abgeteuft. Als Injektionsmittel wird ein Sand-Zement-Mörtel verwendet. Zunächst wird das Injektionsrohr bis auf die geplante Endtiefe abgeteuft und dann i.d.R. um 0,5 m stufenweise gezogen (siehe Abb. 9). Das jeweilige Einpressen des Mörtels erfolgt über das Bohrgestänge bzw. über das Injektionsrohr mit Austritt an der unteren Spitze, wobei Drücke bis zu 70 bar aufgebracht werden können. Gleichzeitig verdichten die eingebrachten Mörtelkubaturen den angrenzenden Bodenraum und verbessern somit dessen Tragfähigkeit (Lagerungsdichte, Steifigkeit).

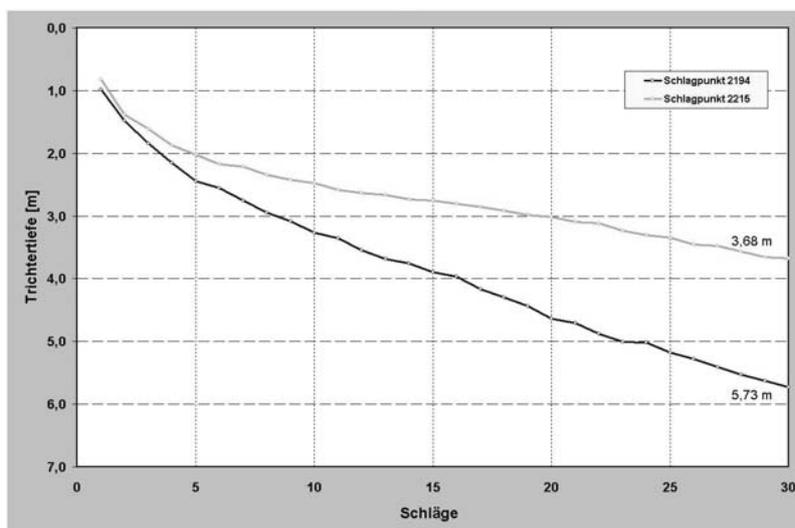
Abbildung 10: Dokumentation der Schlagtrichtertiefen

Die Fallplattenverdichtung wurde in einem festgelegten Raster mit mehreren Übergängen durchgeführt. Das im Vorfeld konzipierte Verdichtungs raster sah die flächenhafte Tiefenverdichtung der konventionellen Hallenbereiche in drei Durchgängen (Schlagphasen) der Hauptverdichtung vor. Die Schlagphase 1 (Grobraster / Primärpunkte) diente zunächst neben den bereits vorliegenden Baugrunduntersuchungen einer zusätzlichen flächendeckenden Erkundung des Untergrundes, um die Lockerzonen großer bis sehr großer Zusammendrückbarkeit des Bergematerials weitergehend eingrenzen zu können. Das gewählte Grobraster wies im Regelfall Abmessungen von 18,90 m x 15,12 m auf und wurde großflächig über einen definierten Hallenbereich mit der gleichen Schlagintensität ausgeführt. In dieser Schlagphase 1 wurden pro Punkt 30 Schläge mit je 900 tm (Fallhöhe = 30 m, Fallgewicht = 30 t) realisiert. Anhand der gemessenen Schlagtrichtertiefen nach 30 Schlägen (siehe Abb. 10) und der Tie-

fenentwicklung erfolgte eine Bewertung und die Festlegung des Energieeintrags der nachfolgenden Schlagphasen, um den unterschiedlichen Vorverdichtungen bzw. Auflockerungen des Untergrundes Rechnung zu tragen.

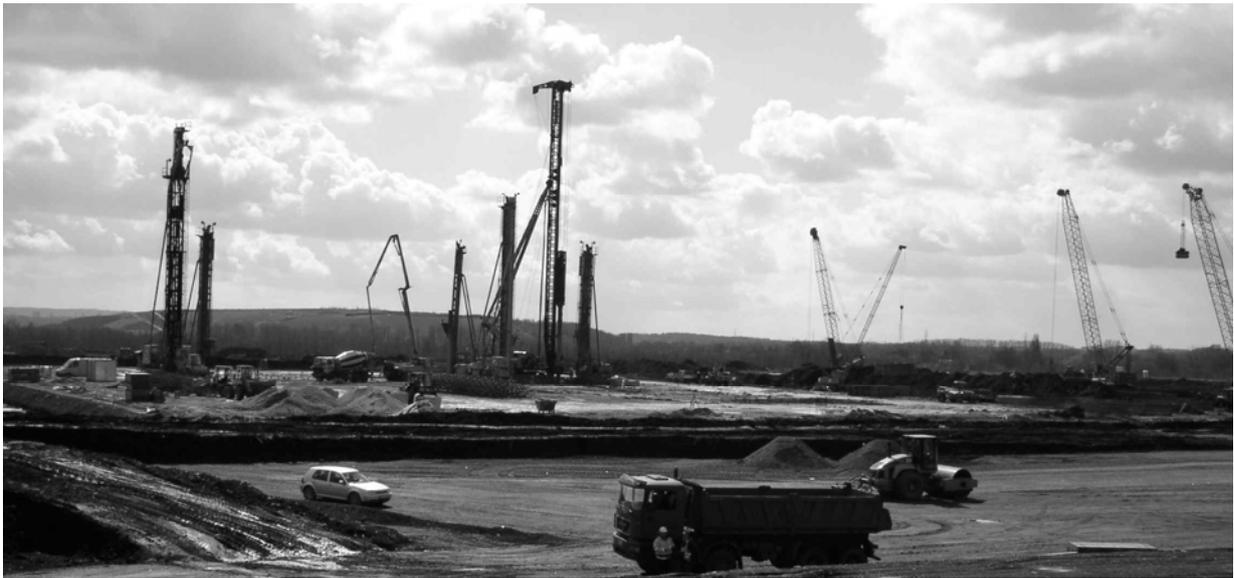
Abbildung 11: Pfahlarbeiten auf der Baufäche „ELF 1“ (links), Fallplattenverdichtungen im Baufeld „ELF 2“ (rechts)

Die Schlagphase 2 wurde jeweils unter den Stützen der konventionellen Hallen angeordnet und wies in Feldmitte im Regelfall untereinander einen Abstand von 18,90 m x 7,56 m auf. Die Schlagphase 3 (Feinraster) wurde im Regelfall mit einem Abstand von 4,73 m (Y-Rtg) bzw. 3,78 m (X-Rtg) zu dem jeweiligen nächsten Schlagpunkt ausgeführt. Im Anschluss an die Tiefenverdichtung der Phasen 1 bis 3 erfolgte die Abschlussverdichtung der Oberfläche (Verdichtungstiefe bis ca. 2 m) mit 210 tm (Fallhöhe = 7 m, Fallgewicht = 30 t). Zum Abschluss wurde eine Oberflächenverdichtung mittels Vibrationswalze vorgenommen. Abbildung 11 zeigt eine Übersicht über die vor Ort verwendeten Geräte.

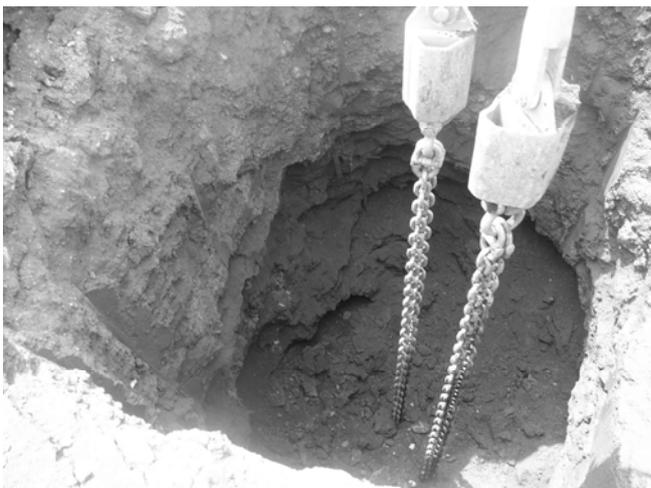
Abbildung 12: Schlagtrichter der Fallplattenverdichtung

In der Phase 1 wurden Trichtertiefen bis > 7 m gemessen (siehe Abb. 12). Je nach den gemessenen Trichtertiefen wurde die Anzahl der Schläge der Phase 2 auf 15, 20 oder 25 Schläge angepasst.

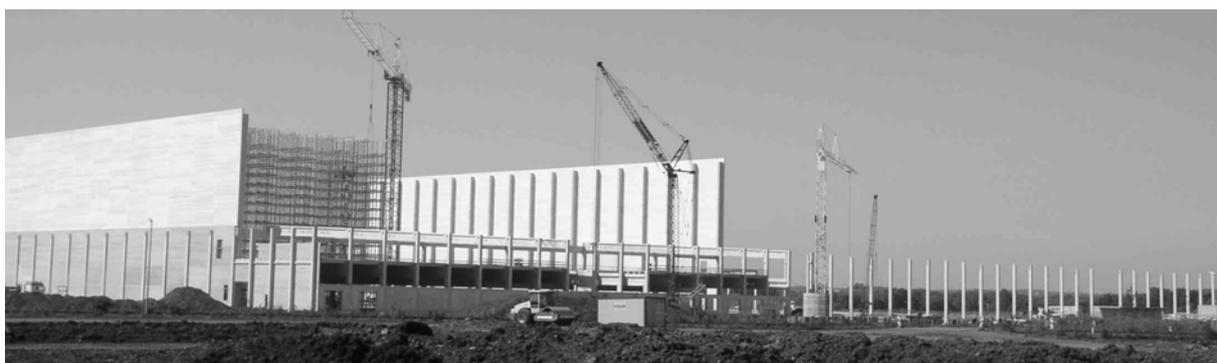
Abbildung 13: Errichtung eines Hochregallagers

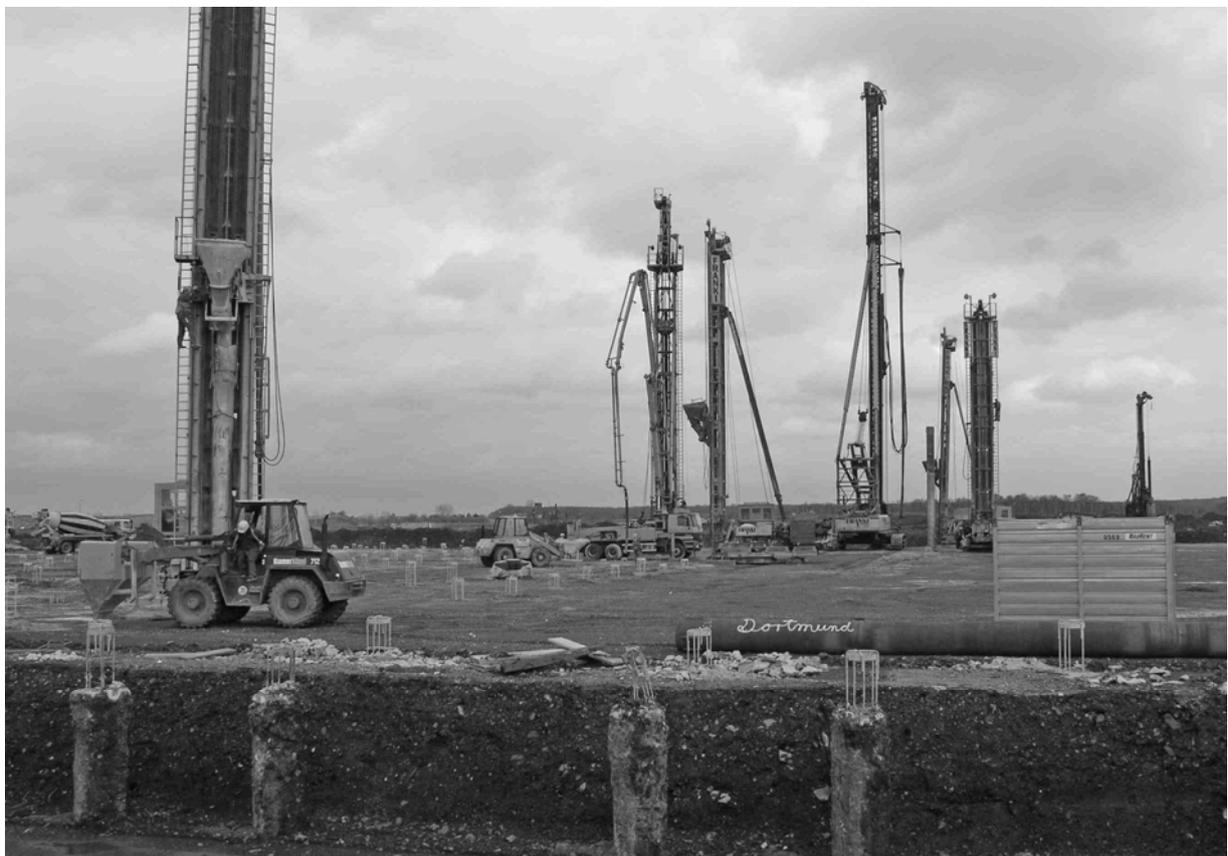
Abbildung 14: Herstellung der Pfähle mit Kopf- und Fußrammen (Einsatz Kopframmgeräte nur zur Vorrammung); im Vordergrund fertiggestellte Pfahlköpfe

Die Pfahlarbeiten erfolgten überwiegend mit vorlaufender Kopframmung, um das Einbringverfahren zu beschleunigen. Erst für die Rammung der letzten Meter wurde die Fußramme eingesetzt.
