Kap. Geotechnische und geologische Herausforderungen beim Weiterbau der U-Bahnlinie U5 in Berlin-Mitte

Dipl.-Ing. Helmut Haß, CDM Consult GmbH, Bochum

Zusammenfassung

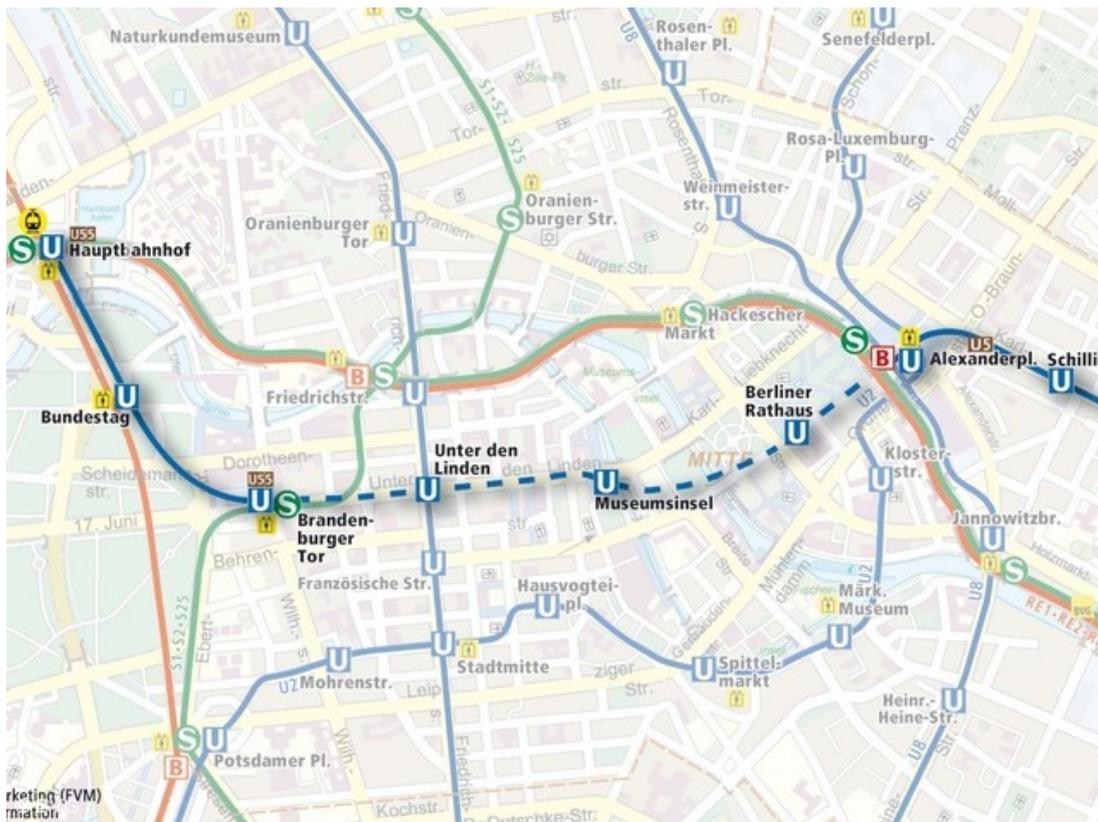
Abb. 1: Streckenverlauf Lückenschluss U-Bahnlinie U5 Berlin-Mitte, siehe: WEBSITE DER BVG (2011)

Durch den geplanten Weiterbau der U-Bahnlinie U5 in Berlin-Mitte erfolgt ein wichtiger Lückenschluss zwischen den derzeitigen Endhaltepunkten der U-Bahnlinien U5 und U55. Die 2,2 km lange Strecke führt vom Alexanderplatz vorbei am Berliner Rathaus, unter der Spree, der Museumsinsel und dem Spreekanal hindurch, die Straße Unter den Linden entlang bis zum Brandenburger Tor.

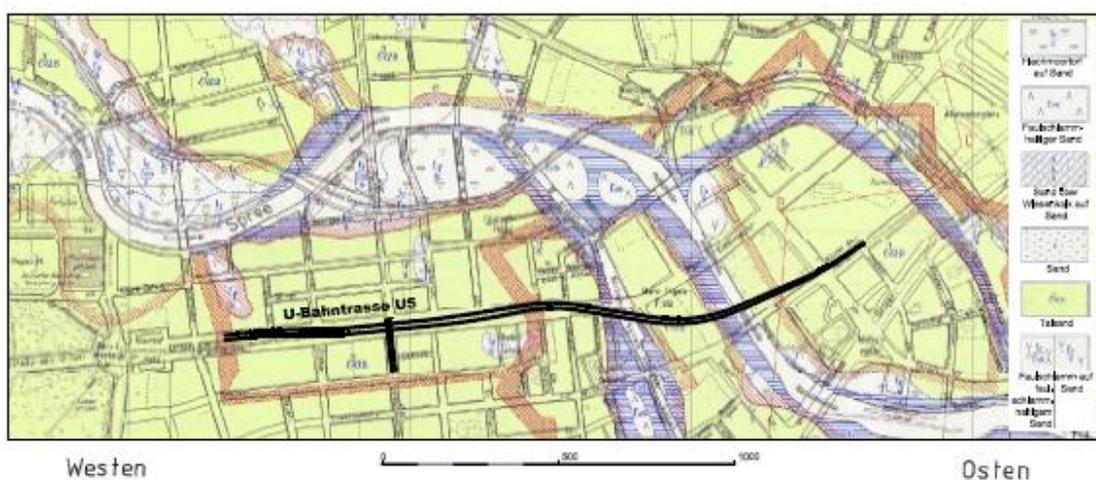
Abb. 2: Geologische Karte Berlin 1:10.000 (verkleinerter Ausschnitt)

Die Niederungen von Spree und Spreekanal queren das Projektgebiet im Bereich des U-Bahnhofs Museumsinsel. Weiter westlich wird die Trasse noch von drei mehr als 10 m tiefen „Rinnen“ gekreuzt. Diese sind durch Erosion saalekaltzeitlicher Schmelzwassersande unterhalb des Inlandseises entstanden. Mit Abtauen des Eises verblieben in diesen Erosionsrinnen sog. Toteisblöcke, die im Zuge der Ablagerung weichselkaltzeitlicher Talsande eingeschlossen und konserviert wurden. Innerhalb dieser Rinnen bildeten sich im Holozän Mudden, Torfe und Faulschlämme, die lokal bis in den Ausbruchquerschnitt des Tunnels hineinreichen können. Zudem finden sich geringmächtigen Vorkommen organogener Böden in den Niederungen der Spree und des Spreekanals sowie in den ehem. Festungsgräben (vgl. Abbildung 2 und 3).

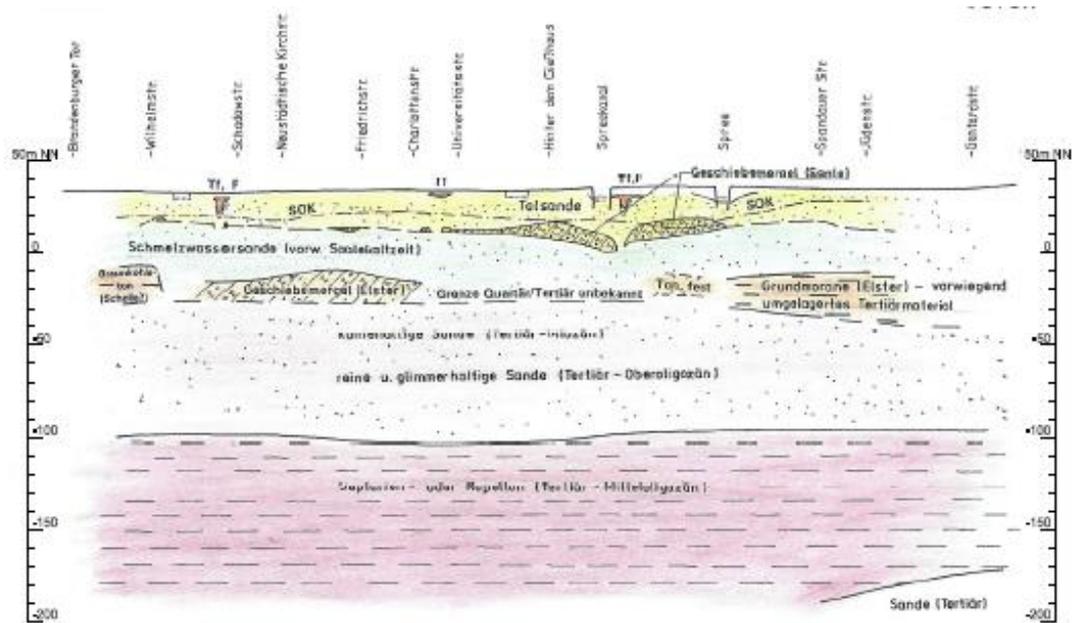
Abb. 3: Geologischer Längsschnitt Bereich Weiterbau U5 ...siehe BAUGRUND BERLIN
INGENIEURGESELLSCHAFT FÜR BAUGRUNDUNTERSUCHUNGEN MBH (1996)

Die Grenze zwischen Tal- und Schmelzwassersanden verläuft etwa zwischen 10 m und 20 m u. GOK. Sie ist meist nur durch eine deutliche Zunahme der Lagerungsdichte zu erkennen, nicht jedoch anhand von Bohrprofilen.

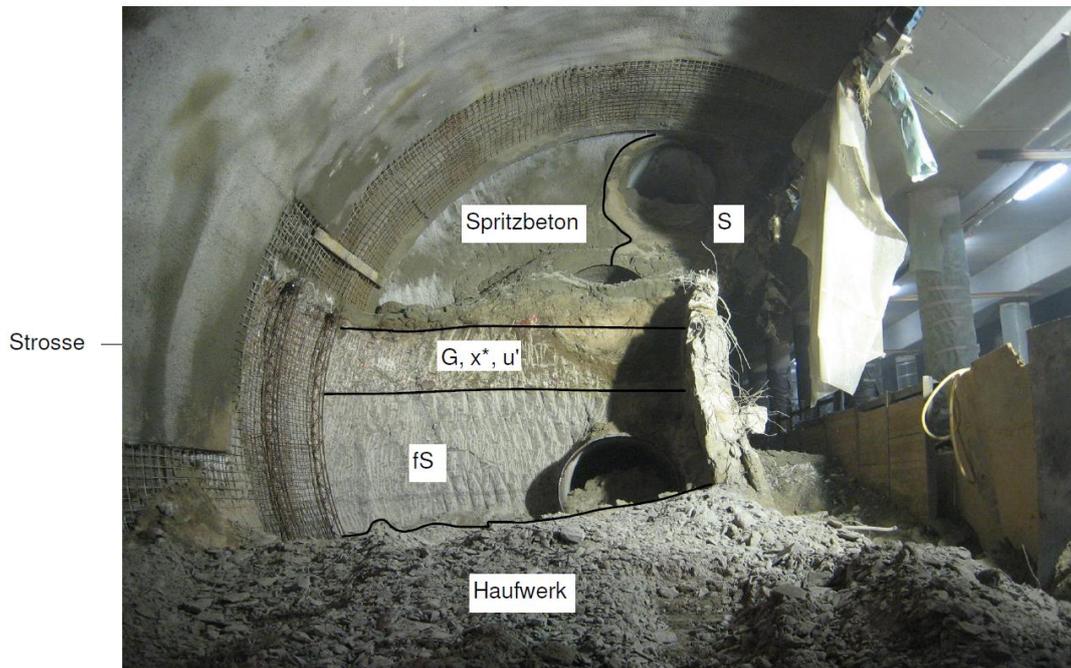
Kalotte

Sohle

Abb. 4: Grobgeschiebelage im Vortrieb Seitenstollen U55, U-Bhf. Brandenburger Tor
(Quelle: CDM Consult GmbH)

Bereichsweise sind im Übergang zwischen Tal- und Schmelzwassersanden saalekaltzeitliche Geschiebemergel in Bändern und Schollen anzutreffen, an deren Basis sich oft Grobgeschiebe - auch als „Steinlage“ bezeichnet - konzentrieren. Selbst dort, wo der Geschiebemergel durch das Eis vollständig erodiert wurde, erinnern derartige Steinlagen und „Findlinge“ an das voreiszeitliche Vorhandensein des Geschiebemergels. Abbildung 4 zeigt exemplarisch eine derartige Steinlage wie sie beim bergmännischen Vortrieb des Tunnels „U 55, U-Bhf. Brandenburger Tor, Bauwerk 130“ an der Ortsbrust kartiert wurde.

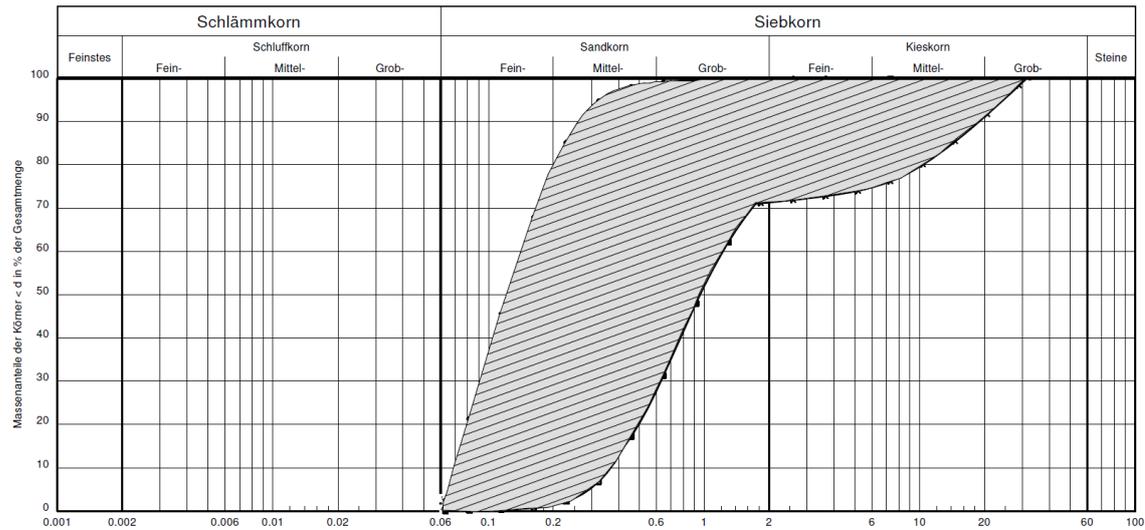
Abb. 5: Körnungsband der quartären Böden im Projektgebiet (Quelle: CDM Consult)
